Gummiwerk Kraiburg Elastik GmbH Kraiburg Laufflächenbelag für Rinder Typ KURA S

DLG-Prüfbericht 5404

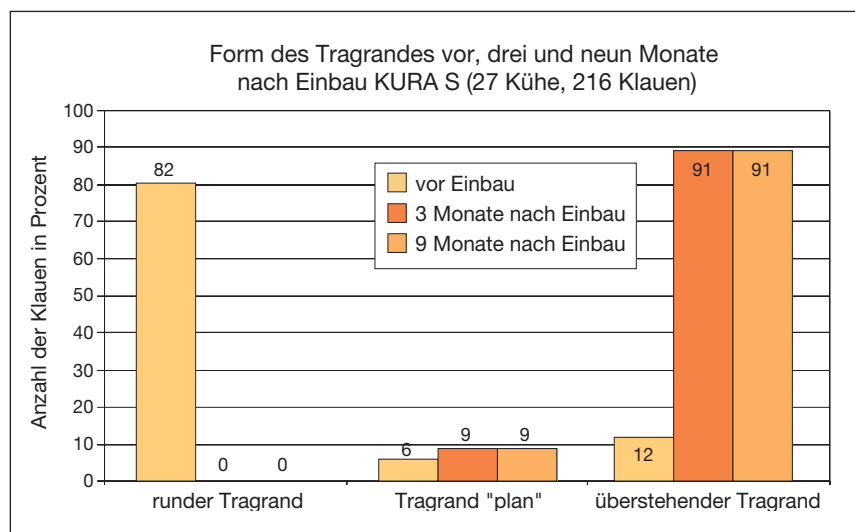
Bild 5: Form des Tragrandes vor, drei und neun Monate nach Einbau von KURA S (27 Kühe, 216 Klauen)

Die Auswirkungen des Laufflächenbelages auf die Form des Tragrandes ist in Bild 5 dargestellt:

belages wurde bei 82 % der Klauen eine runde Wand festgestellt. Nach neun Monaten auf dem Laufflächenbelages KURA S konnte bei 91 % der untersuchten Klauen ein überstehender Tragrand festgestellt werden.
