YAYIN 44 - kasım 2016

## AYAK TIRNAK SAĞLIĞI: YÜKSELTİLMİŞ YEM YOLU

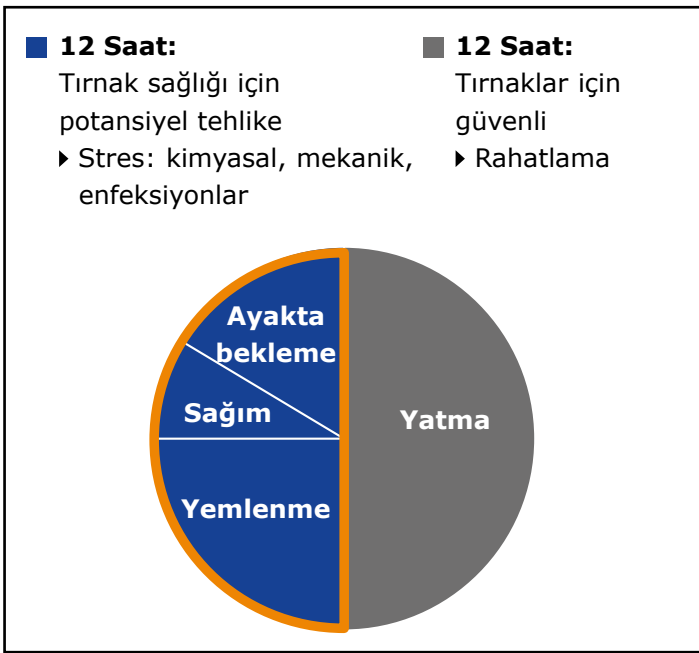
Sağmal hayvanların günlük aktivitelerine bakmak yeterli olacaktır: Beslenme alanında harcanan zaman hayvanlar için en "en riskli" günlük aktivitedir.

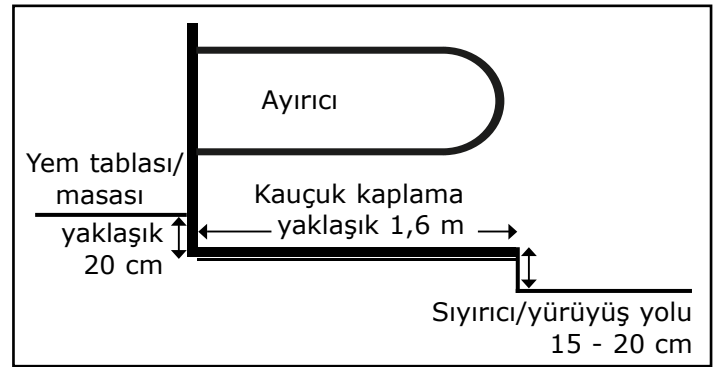
### ÇÖZÜM: Üzeri yumuşak kauçuk kaplı yükseltilmiş yem yoludur

- İnekler kuru, temiz ve tırnak dostu yumuşak zeminlerde bulunmalıdırlar
- Sıyırıcı düzenli aralıklarla ve sürekli çalışmalı
- Daha az yer değişimine ► Düzenli (engelsiz) yem alımı

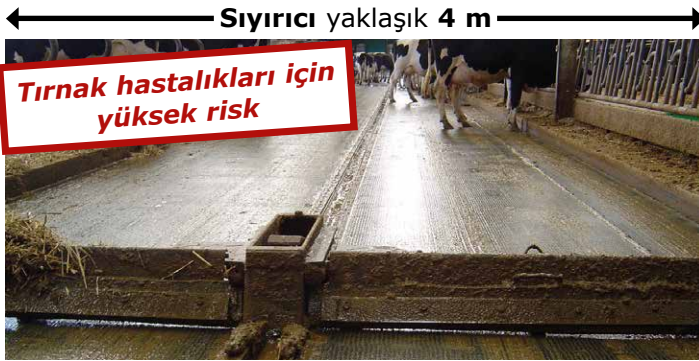
### Yükseltilmiş yem yolu olmadan:

Hayvanlar yem alım sırasında sıyırıcı tarafından rahatsız edilirler

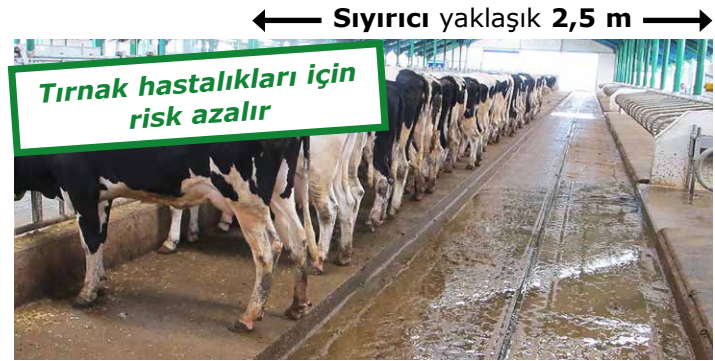
### Yükseltilmiş yem yolu ile:

- Hayvanlar yem alımı esnasında rahatsız olmazlar
- Sıyırıcı çalışma aralığı/frekansı artırılabilir
- 1,6 m Yem yolu + 2,5 m Yürüme/sıyırıcı yolu  
► İlave alana ihtiyaç kalmaz!
